# Zwartboek

Woonhuizen

# Spechtstraat

Driel

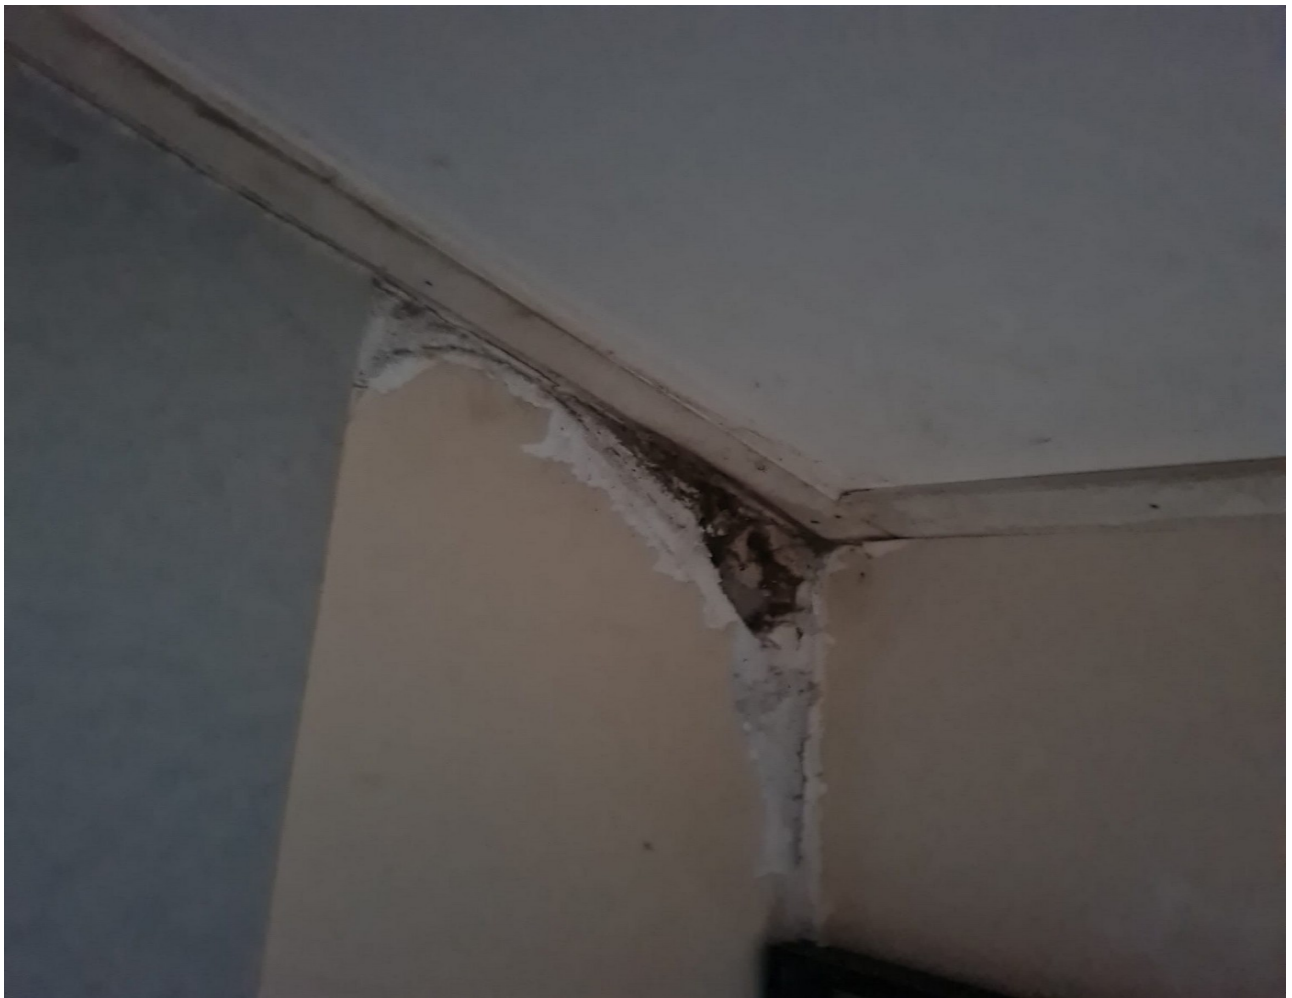
**Foto 2. Donkere vochtplekken in woningen**

– In veel huizen zijn donkere, vochtige plekken op de binnenmuren ontstaan. Dit wijst op een slecht vochtisolatie van de wanden en funderingen. Regelmatig hebben bewoners deze plekken overgeschilderd en gesausd. Maar ze blijven terugkomen.

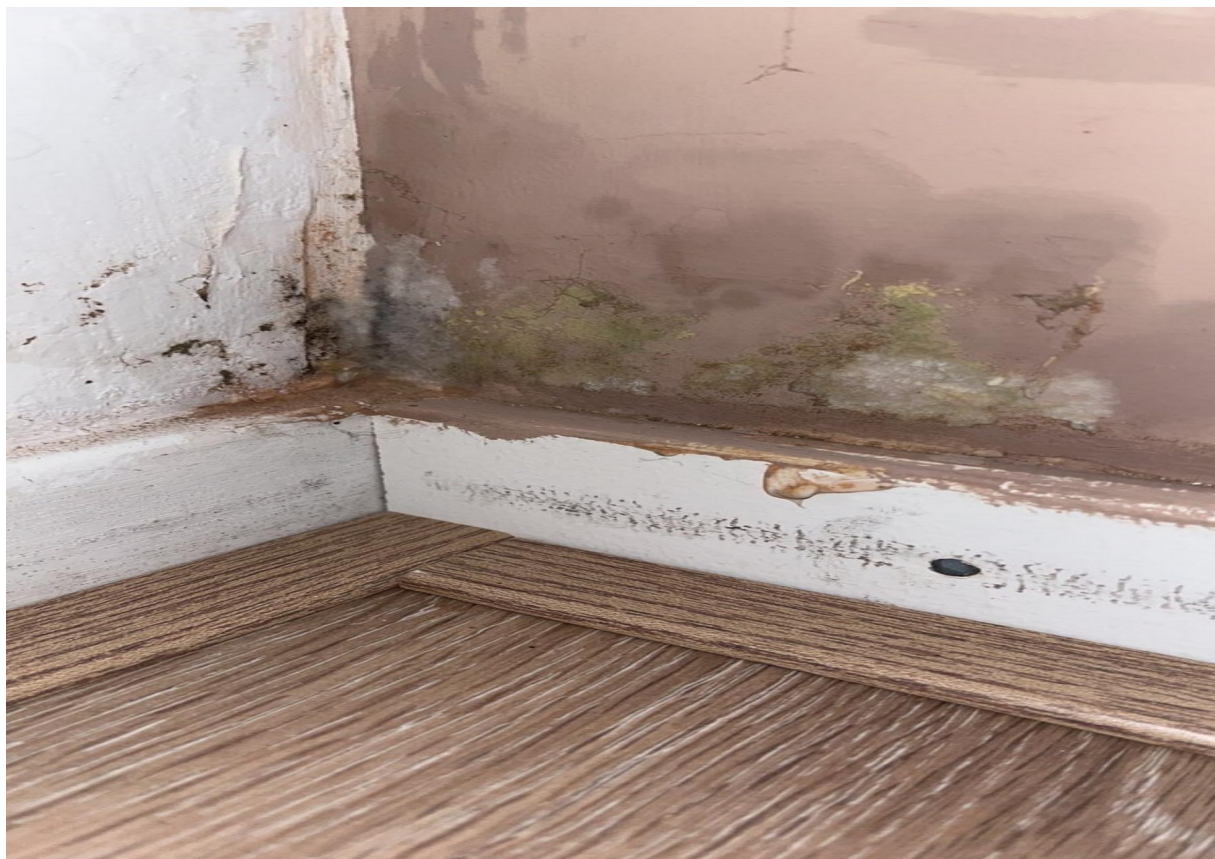
**Foto 3. Schimmel op wanden**

– Op verschillende vochtige plekken ontwikkeld zich na verloop van tijd schimmel. Hiervan is bekend dat dit een aanslag doet op de luchtkwaliteit in de betreffende woonruimte en een aanslag doet op de longen.

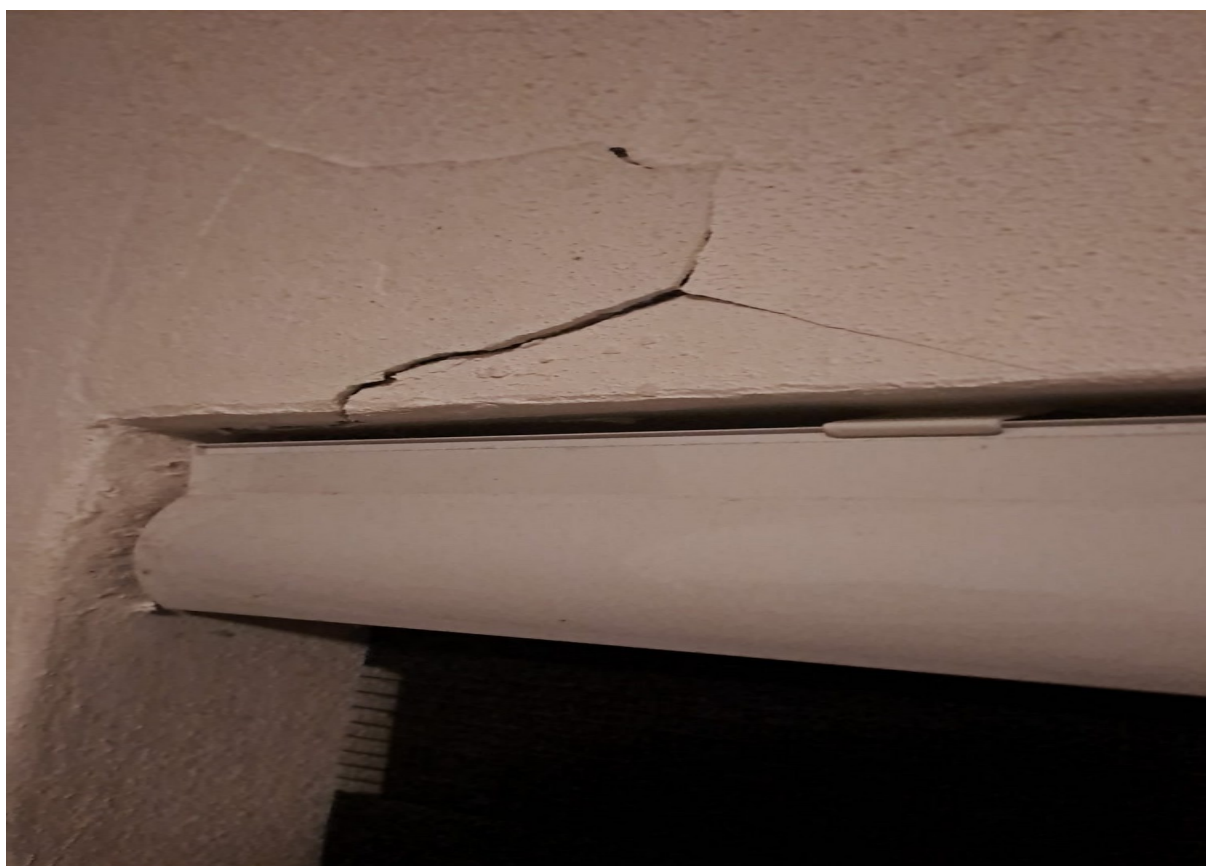
**Foto 4. Scheuren in de wanden van de woningen**

– Op verschillende plekken in woningen ontstaat scheuren in de muren. In hoeken van woonruimtes, boven en onder raam- en deurkozijnen. De scheuren gaan dieper dan alleen de aangebrachte verflaag of stuc laag.

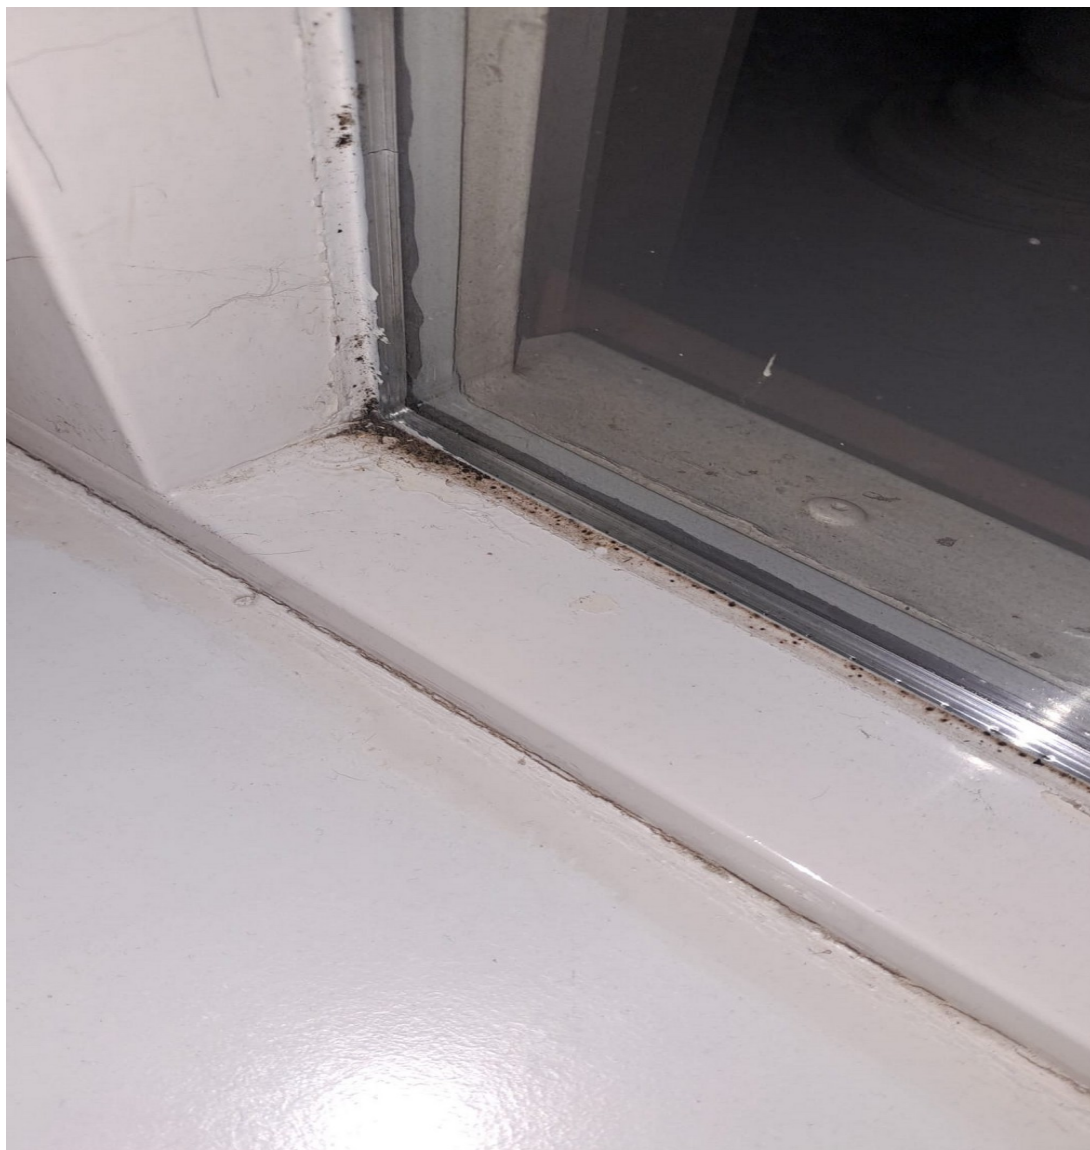
**Foto 5. Slechte staat van kozijnen**

– Van verschillende bewoners horen we dat de kozijnen van zowel de ramen als deuren in slechte staat zijn. Dat wil zeggen; het hout dat rottende plekken vertoont, de deuren of ramen die slecht sluiten en de tocht hier hierdoor ontstaat bij deze huisdelen

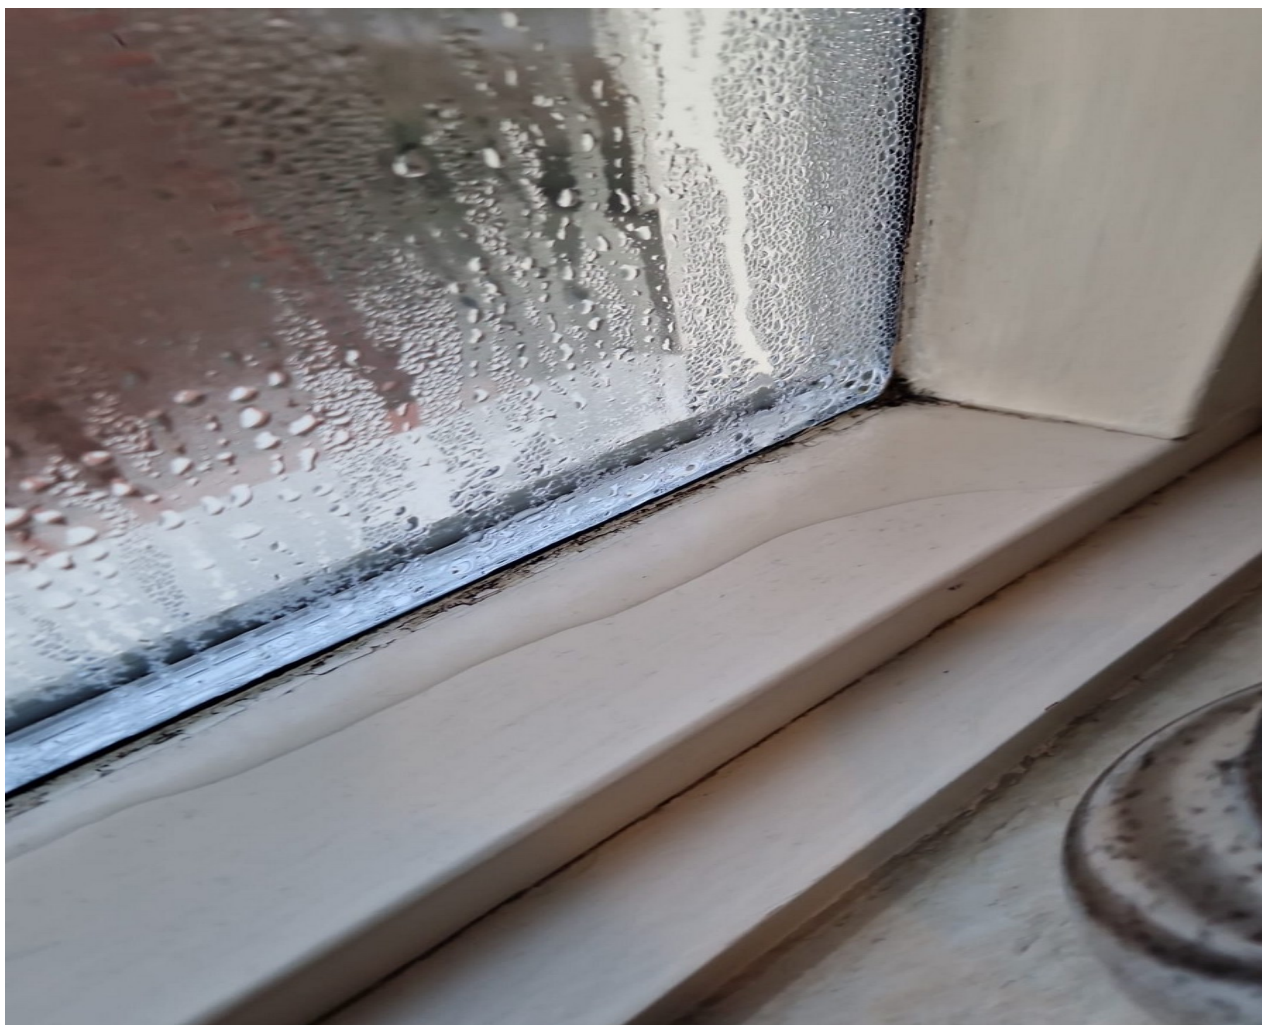
**Foto 6. Dubbele beglazing die vochtig wordt**

– De beglazing van de huizen bestaat uit dubbel glas. Echter bij veel woonhuizen zijn 's ochtends deze ruiten aan de binnen zijde beslagen. Dit kan door vochtaanslag vanuit het vochtige binnenklimaat komen. De indruk is dat de isolerende werking van de ruiten in de loop van de tijd sterk is afgenomen.

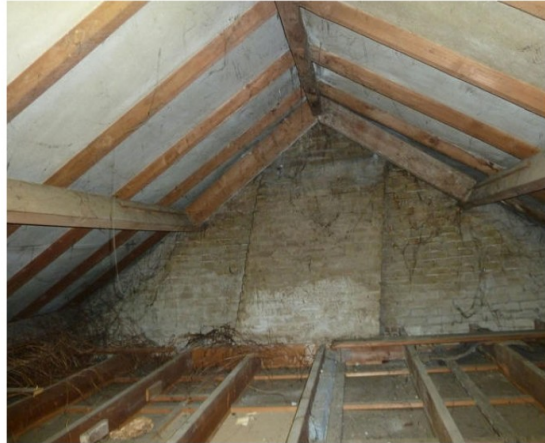
**Foto 7. Asbesthoudende platen aan binnenzijde daken** (foto via <https://www.homekeur.nl/dakbeschot/>)

– De daken van zowel verschillende woonhuizen als bijbehorende schuren worden door platen aan de binnenzijde afgedicht. Deze platen zijn asbesthoudend. Dit betekent dus dat sinds de bouw van deze woningen in 1952 / 53 niets aan deze toestand gedaan is. Sterker nog de bewoners wordt afgeraden door de woningstichting zelf, om op deze vlieringen cq ruimtes onder de daken, te komen. Hier mag dus geen materiaal opgeslagen worden en dergelijke. Het is min of meer verboden terrein.

Deze daken zijn dus zeer oud, + 70 jaar zeer slecht geïsoleerd. Het komt dan ook voor dat met vorst leidingen die hier lopen bevriezen. En wat dan????????

Asbest dakbeschot

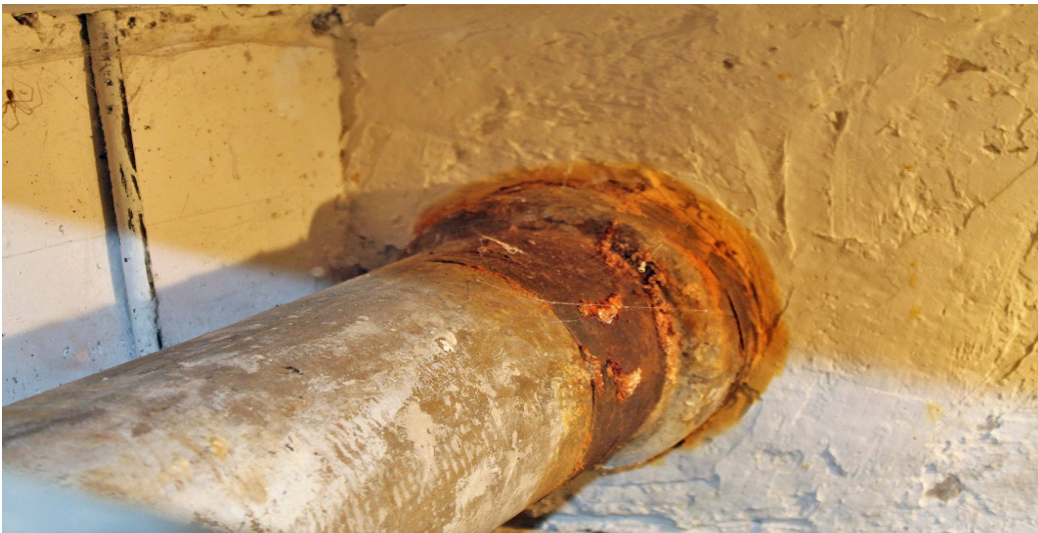
**Foto 8. Asbesthoudende omhulsels rioleringsbuizen**

– De leidingen van rioleringsbuizen onder de huizen worden omhult met een “beschermlaag”. Deze omhulsels zijn zwaar asbesthoudend en dus ook een potentieel gezondheidsgevaar.

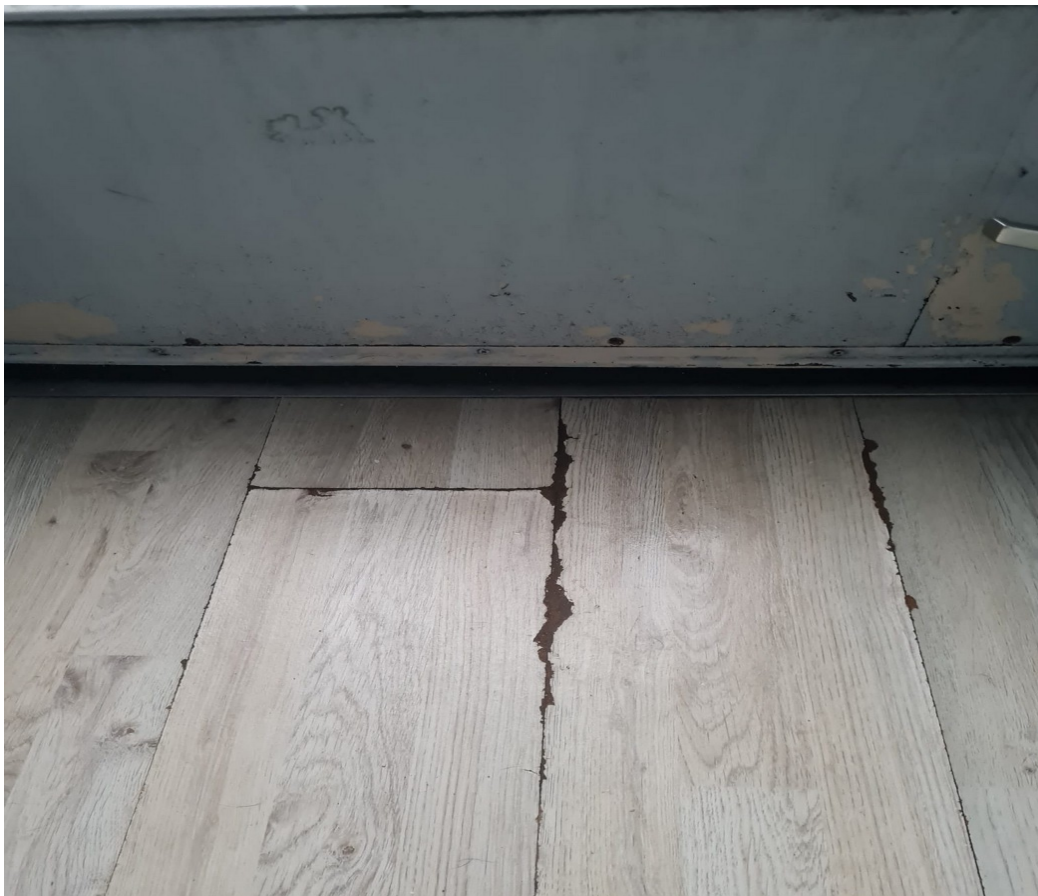
**Foto 9. Vloerdelen die instabiel zijn**

– Bij een aantal huizen zijn vloerdelen onstabiel. Er zit beweging in die vloerdelen, alsof de balken eronder los zijn geraakt of door zijn gerot. Bij een enkele bewoner zijn vloerdelen al eens vervangen. Wat we opmaken is dat ook ouderdom en vocht hiervan de oorzaken zijn en dus achterstallig onderhoud hoognodig gepleegd moet worden.
